Studio tecnico Ing. Domenico Trombetta

**OGGETTO: Verifica di vulnerabilità sismica dell'edificio ex rettorato dell'università "G. D'Annunzio Chieti - Pescara" in Chieti e raccordo con previsioni progettazione definitiva-esecutiva" "- riscontro Vs nota 11516 del 30.03.2020**

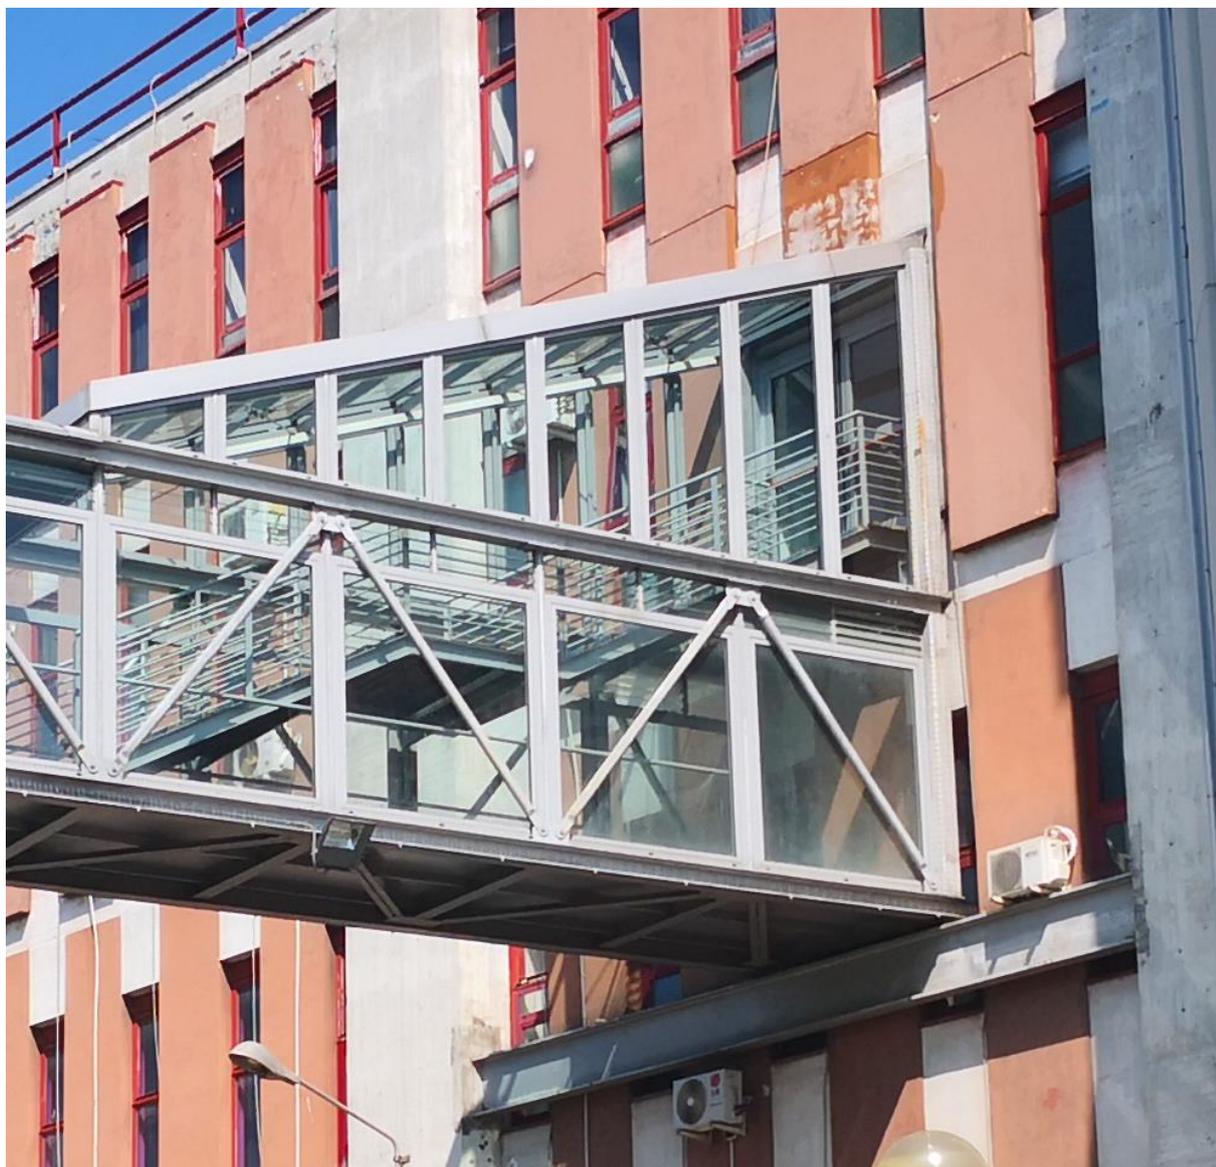
- Nel modello strutturale come si è già detto nella relazione di verifica agli atti, non si è tenuto conto delle interazioni della struttura in acciaio e vetro, che collega al nuovo rettorato. Tale struttura interagendo con quelle dell'edificio oggetto di analisi ne compromette il comportamento sia statico che sismico. Inoltre la trave di sostegno al tunnel vetrato risulta ancorata alla struttura di elevazione

dell'edificio principale interrompendo la continuità di due pilastri perimetrali e risulta collegato rigidamente agli stessi (vedi foto sottostanti). La struttura di collegamento appare inoltre connessa rigidamente alla trave di appoggio senza la previsione di un vincolo "scorrevole" tra la struttura vetrata e la trave di sostegno sottostante. Non sembrano inoltre posti in opera giunti strutturali tra la nuova struttura in acciaio ed il preesistente edificio in c.a.

Zona di martellamento. Struttura in acciaio in aderenza alla trave di piano.

Tutte queste condizioni rendono di difficilissima determinazione il grado di vincolo e l'influenza che la struttura vetrata può avere su quella dell'ex rettorato. Si fa presente infine che già la relazione di verifica, stante l'indeterminatezza di tutte le sopra elencate circostanze, contiene prescrizione per la sconnessione delle due opere e la realizzazione di un sostegno indipendente per il tunnel di collegamento tra i due edifici.

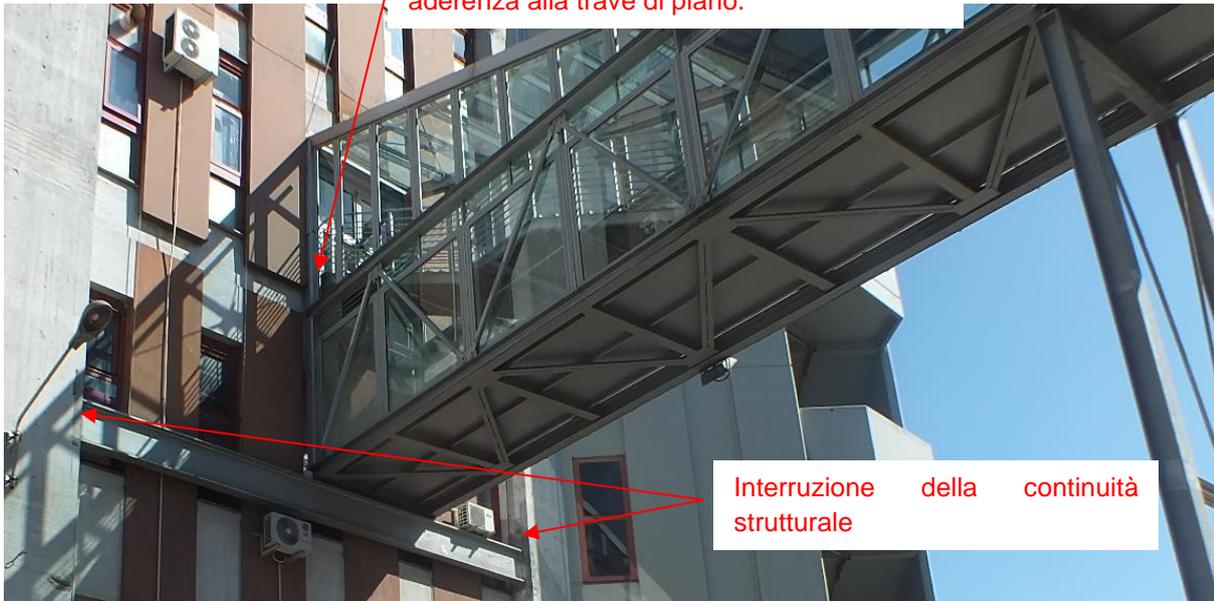
Interruzione della continuità strutturale

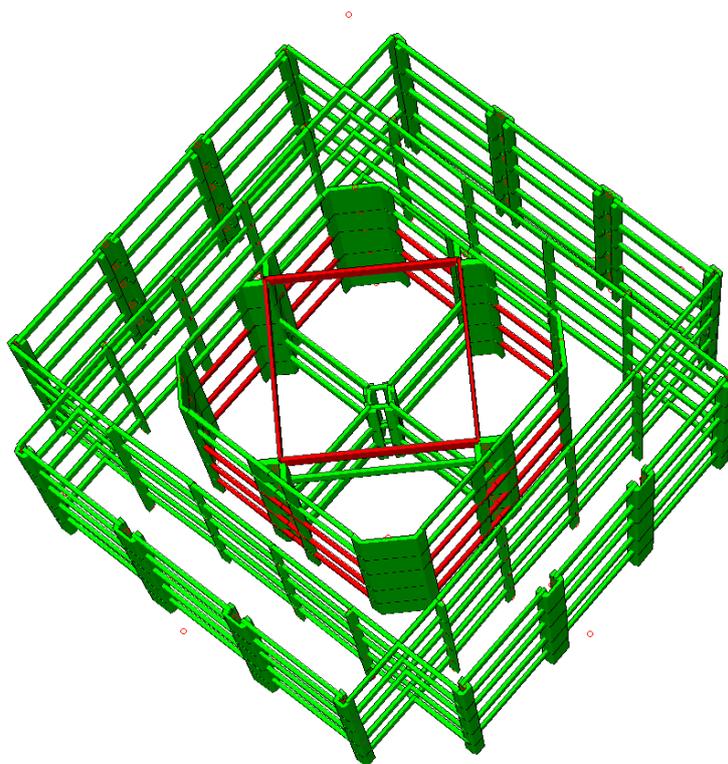
- L'indice di vulnerabilità sismica indicato all'interno della relazione agli atti è riferito, come da norma, al minimo del valore di  $\zeta$ , quale rapporto tra l'azione sismica massima sopportabile dalla struttura, e l'azione sismica massima che si utilizzerebbe nel progetto di una nuova costruzione, che viene riscontrato. Resta inteso che il valore indicato è da intendersi riferito ad alcuni degli elementi della

struttura che però raggiungendo il massimo valore di resistenza, mandano l'intera struttura in crisi. Per una migliore comprensione degli elementi la cui verifica non risulta soddisfatta si riporta un estratto grafico riassuntivo del modello strutturale in cui sono evidenziati gli elementi "critici".
