Studio tecnico Ing. Domenico Trombetta

**OGGETTO: Verifica di vulnerabilità sismica dell'edificio ex rettorato dell'università "G. D'Annunzio Chieti - Pescara" in Chieti e raccordo con previsioni progettazione definitiva-esecutiva" "- riscontro Vs nota 11516 del 30.03.2020**

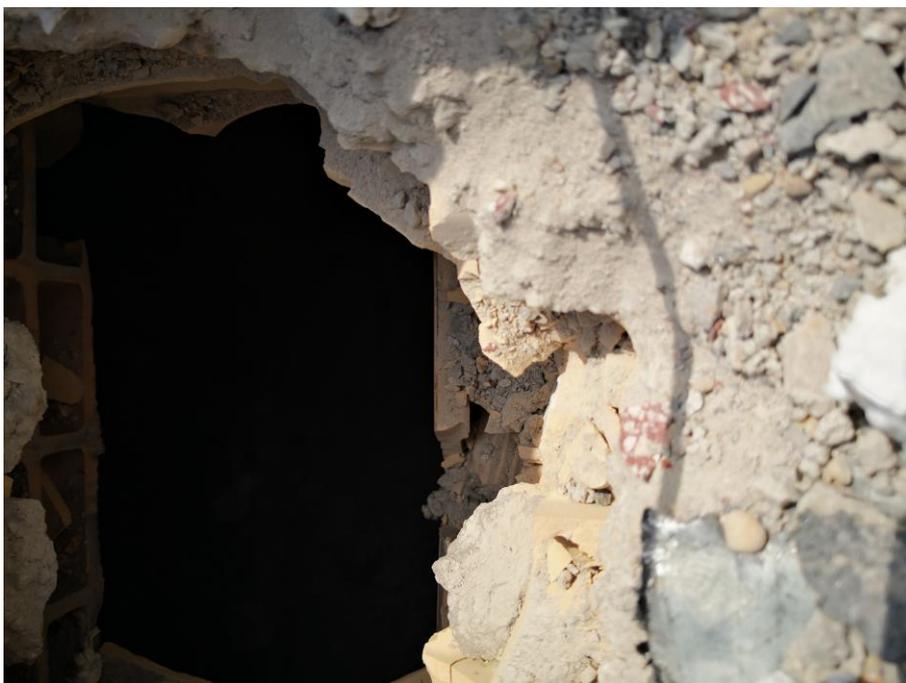
Viste le prescrizioni dettate dal comitato nella seduta del 27.02.2020, in questa fase si è provveduto all'approfondimento delle indagini per quanto riguarda il solaio di copertura le cui risultanze sono contenute nel report elaborato dal laboratorio incaricato ed allegato alla presente. Sinteticamente si può anticipare che è stata riscontrata una notevole camera d'aria (h 75 cm) sovrapposta al solaio di copertura, atta a garantire probabilmente funzioni di isolamento termico. Tale vano è stato ricavato attraverso la realizzazione di un solaio latero cementizio sostenuto da spallette di mattoni in laterizio, assolvendo quindi funzione non strutturale. Le foto sotto riportate evidenziano l'ampiezza e la fattura di tale intervento. Le strutture vere e proprie degli impalcati di copertura sono state rilevate coincidenti con quelle degli impalcati degli altri livelli. Alla luce di quanto riscontrato si ritiene utile provvedere all'eliminazione, durante le fasi di adeguamento, di tale sovrappeso nell'ottica di minimizzare le sollecitazioni sulle strutture e di poter confermare l'analisi di verifica condotta anche per la struttura di copertura.
